XI - veículo com numeração do motor em desacordo com a Res. 282/08

XIII qualquer veículo com dimensões excedentes que não possua **sinalização traseira** (painel) em conformidade com a legislação

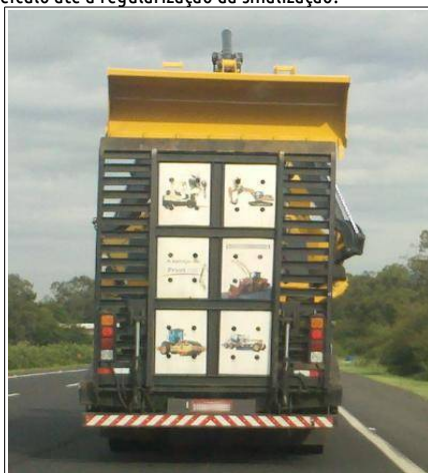
Semirreboque com carga excedente, com excesso lateral, e sem sinalização traseira.

- 4 - caso a exigência da sinalização não constar na AET, obedecer aos seguintes casos:
  - a) quando for veículo de carga (exceto CVC, CTV e CTVP), e estiver com suas dimensões ou de sua carga excedentes ao previsto na Res. 210/06 e não estiver portando a sinalização traseira prevista na Res. 520/15, ou estando com a mesma fora das especificações;
